## Schwetzingen Wiesen

**182 Jahre Wasserbautechnik im Dienst der Landwirtschaft  
(1781 bis 1963)**

Autor: Volker Kronemayer

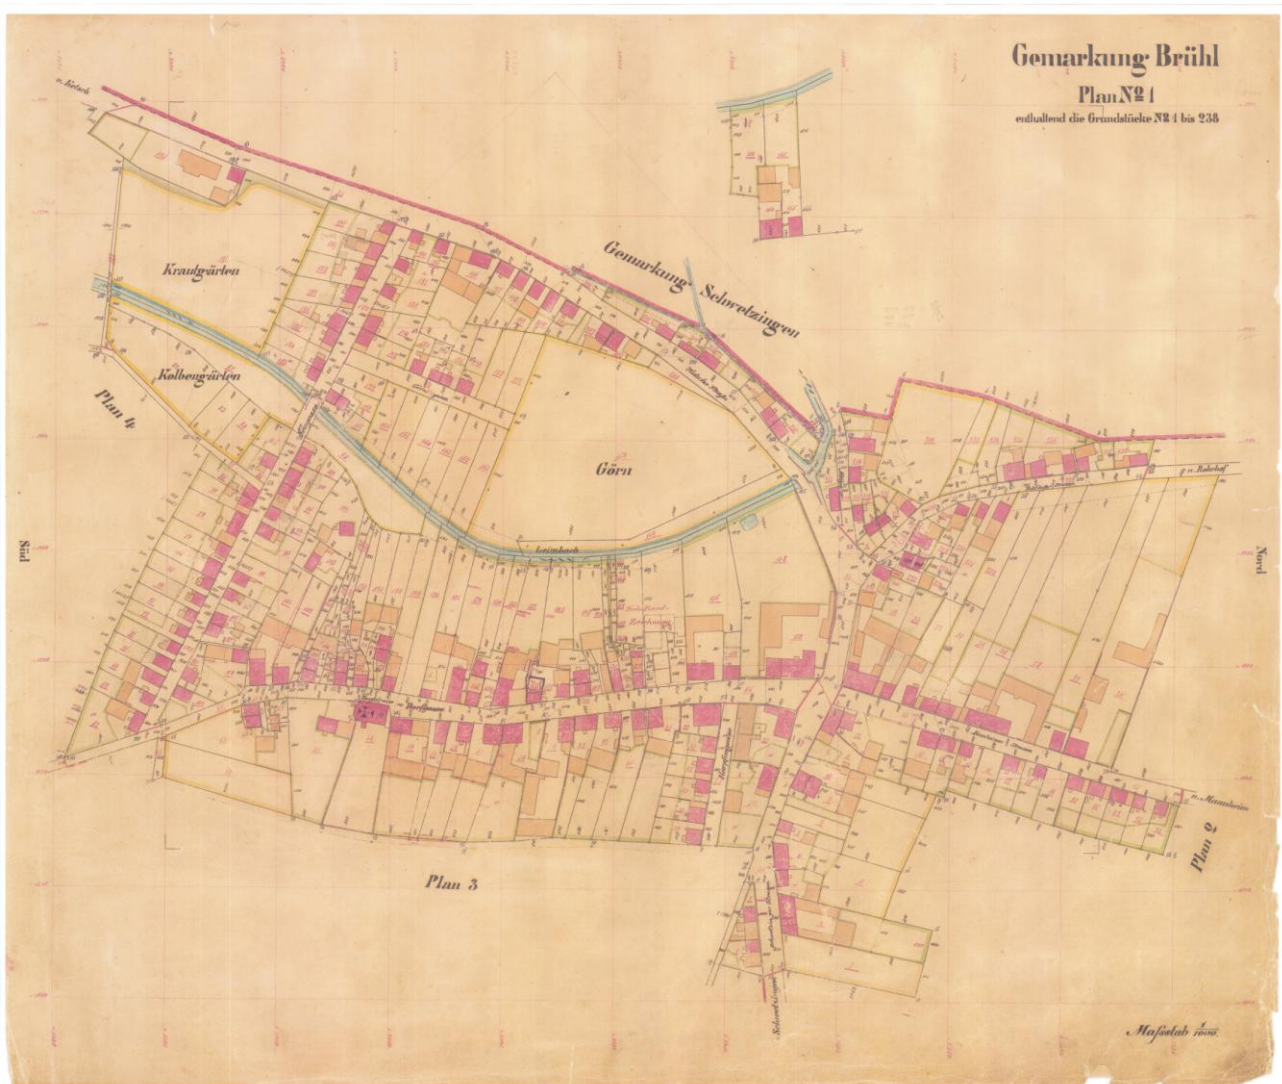
Bild 04. Ortsplan von Brühl zwischen Hauptstraße, Neugasse und Ketscher Straße mit dem Gewann Görn und dem Leimbachverlauf im Zentrum. Die Görngasse wird gerade von der Neugasse her erschlossen. Die Karte dürfte um 1890 gezeichnet worden sein. (Quelle: HBV)

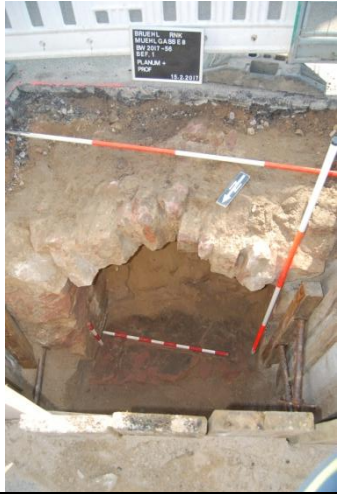
| <p>Unterhalb des Straßenniveaus in der Mühlgasse, vor dem alten Wiesenhüterhaus, liegt der Kanalschacht verborgen, von dem aus der Leimbach in das Bewässerungssystem der Schwetzingen Wiesen eingeleitet wurde. Dieser Zufluss wurde spätestens 1937 mit der Umleitung des Leimbachs aufgegeben.</p> <p>Bild 06</p> | <p>Bild</p> |

Der Einlass des Leimbachs liegt verborgen unter der Straßendecke vor der Mühlgasse 8. Das System beginnt an seinem höchsten Punkt, dem Einlass in der Mühlgasse auf 96 m ü. NN. Der Stollen wurde 2017 bei einem Einbruch der Straßendecke wiedergefunden und dokumentiert.<sup>22</sup> Die Sohle des übermauerten Kanals liegt etwa 1,50 m unter der heutigen Straßendecke und ist sorgfältig mit Platten aus rotem Sandstein ausgelegt. Die Seitenwände sind mit behauenen Sandsteinquadern von etwa 20 cm Höhe und 40 cm Länge ausgemauert. Ein flaches Tonnengewölbe, ebenfalls aus rotem Sandstein gefügt, überspannt den ca. 1,40 m breiten Kanal. Nach der Bauart datiert der Steinkanal in die Mitte bis zweite Hälfte des 19. Jahrhunderts.<sup>23</sup>

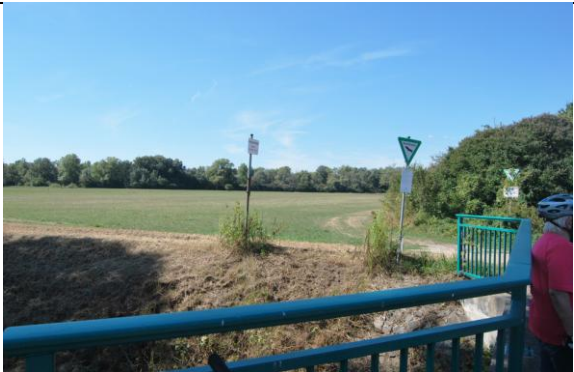
| <p>An der sog. Teufelsbrücke, im Plan an Punkt A<sub>7</sub>/E<sub>7</sub>.</p> <p>Bild 07</p> | |

Der asphaltierte Wirtschaftsweg (A bis A<sub>7</sub>) vom Wiesenhüterhaus führt zur Teufelsbrücke. Warum diese Brücke im Volksmund so genannt wird, lässt sich nicht mehr feststellen. Selbst kleinste Geschichten dazu fehlen. In den 1980er Jahren wird die Brücke im Rahmen der Verkehrssicherungspflicht erneuert. Reste des alten Bauwerks sind seitlich noch zu sehen.

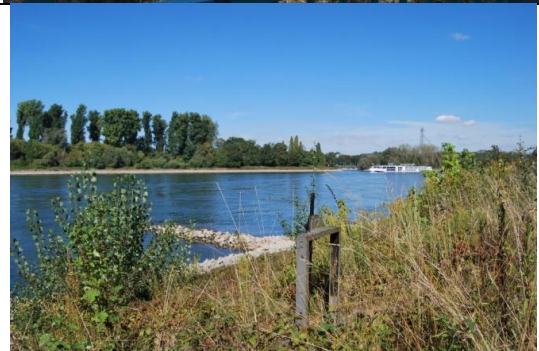
| <p>Die Rheinschleuse, die einzige Entwässerungsschließe in den Rhein</p> <p>Bild 08</p> | |

Das Ende des Entwässerungssystems markiert die Rheinschleuse. Es ist das letzte Bauwerk der ehemaligen Be- und Entwässerungsanlagen der Schwetzingen Wiesen

vor dem Rhein. Im oberen Teil ist noch der Abschlussstein aus dem Jahr 1781 mit folgender Inschrift erhalten: M. H. 1781 CP. Wofür M H stehen, ist nicht bekannt. Die Ligatur CP steht für Curpfalz und markiert an dieser Stelle die Grenze zum Bistum Speyer, die hier 1781 verlief. In diesem Jahr werden die Arbeiten an den Be- und Entwässerungsanlagen abgeschlossen, und die Schwetzingen erhalten das Wasserrecht für diesen Bereich. Die Mittelschleife hat mittlerweile einen Stahlschieber zwischen dem Sandsteingemäuer erhalten. Antriebe und Schieber sind ausgetauscht worden. Das Fundament aus den originalen Eichenbalken ist jedoch erhalten geblieben. Betrachtet man dessen heutige Höhe über dem Wasserstand des Rheins bei Normalstand, so fällt ein beträchtlicher Höhenunterschied zwischen Bodenbalken und Wasseroberfläche auf: Auf Grund der Tullaschen Rheinbegradigung hat sich der Fluss bis zu 6 Meter tief in das Flussbett eingegraben.

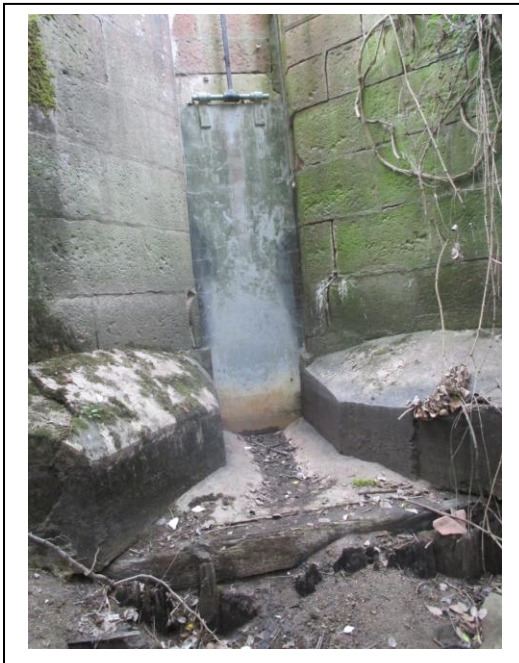
Bild 09

Die Sommerdamm- oder Mittelschleuse mit den deutlich sichtbaren original erhaltenen Eichenbalken im Fundament .(Bild 09b, links). Zusammen mit der Rhein- oder Sommerdammschleuse und der Neukreuttdammschleuse ist sie Teil eines durchgängigen Grabensystems.

MittelschlieÙe mit der Inschrift M. H. 1781 C P. Es ist das letzte Bauwerk der ehemaligen Be- und Entwässerungsanlagen der Schwetzingen Wiesen auf der Radtour.

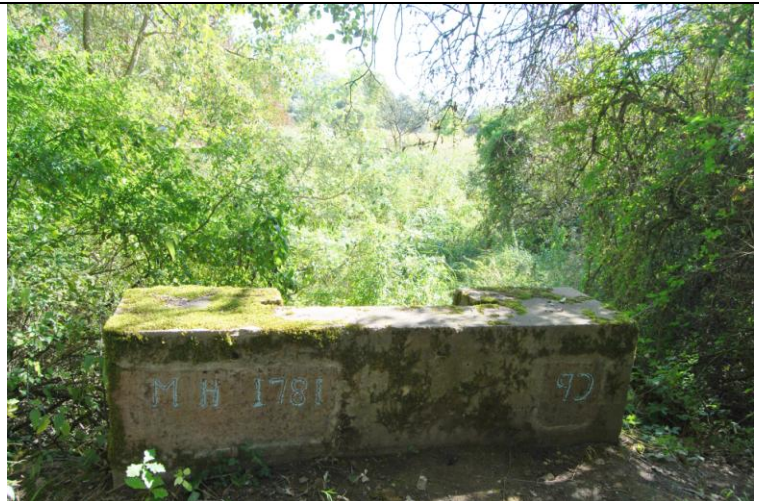
Bild 10

An dieser Stelle hinter der modernen Brücke befindet sich die RohrwiesenschlieÙe, die die Wiesen in diesem Gemarkungsteil in den Leimbach entwässert.

Im südlichen Teil entwässert die Rohrwiesenschleuse ( $L_3$ ) die Gewanne Rohrwiesen in den Leimbach.

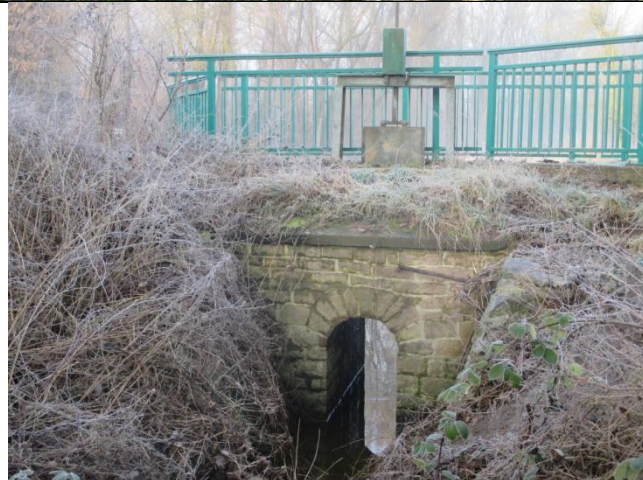
Bild 10a

Zwillingsschleuse bei M<sub>1</sub> u. M<sub>2</sub> mit den Schiebern. Die Schleuse hat dieselbe Funktion wie die MittelschlieÙe bzw. Sommerdammschleuse.

Über die alte Zwillingschleuse (Bild 10a) im Sommerdamm bei  $M_1$  /  $M_2$  zwischen den Gewannen Schützenwies und Nesselhorst fließt etwa ein Drittel eines Hochwassers hinter dem Neukreuttdamm ab. Sie ist - ebenso wie alle anderen benannten Schleusen - in Funktion.

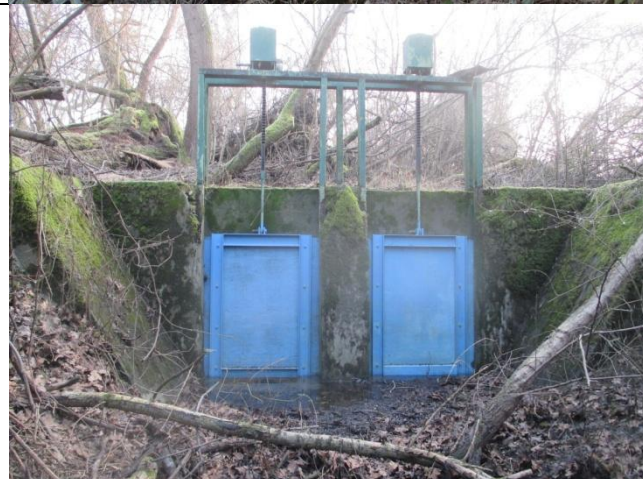
Bild 10b

Mündelschleuse entwässert den Torfgraben in den Schneckengraben.

Die Mündelschleuse (Bild 10b) bei  $B_4$  /  $B_5$  entwässert den Torgraben in den Schneckengraben.

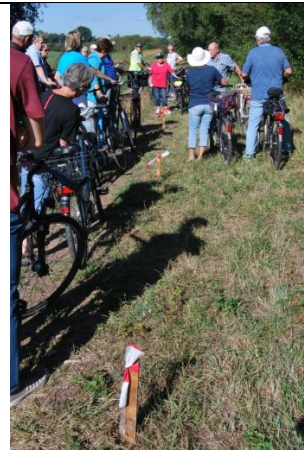
Bild 12

Solche kleinen Schließen finden sich noch entlang der Strecke an ihrem ursprünglichen Ort. In dem Foto ist noch gut der Einschnitt im Stein zu erkennen, in dem ein sorgfältig zugeschnittenes Holzbrett dazu diente, die Schließe zu öffnen bzw. zu verschließen.

Kleine von Hand zu öffnende Schließen ermöglichten die Bewässerung.

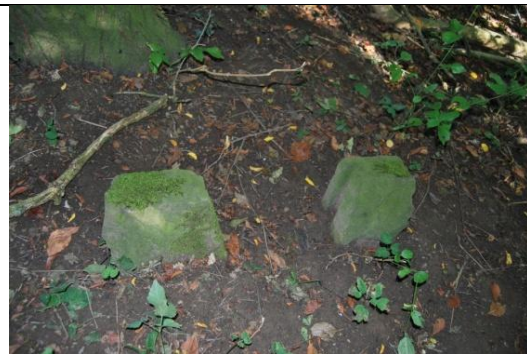
Bild 13

Mit Hilfe solcher konischer Steinplatten konnten die Fuhrwerke der Bauern die Kanäle überqueren. Noch einige wenige erfüllen diese Funktion und befinden sich am ursprünglichen Standort.

Über Steinplatten konnten die Bauern auf ihre Felder fahren und die Bewässerungsgräben überqueren.

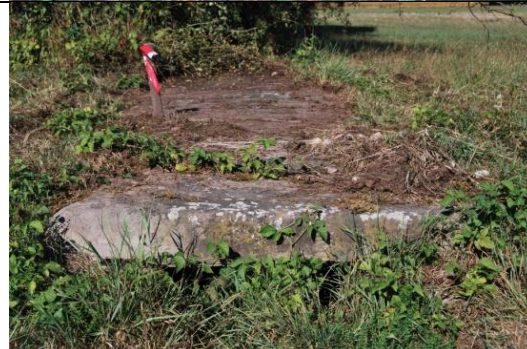
Bild 14

Mit fortlaufenden Nummern versehene Markierungssteine kennzeichneten die einzelnen Wiesengrundstücke und sind unabhängig von der Bewässerung.

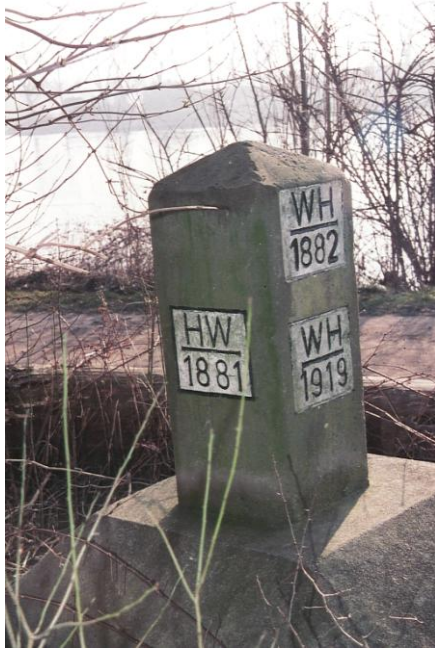
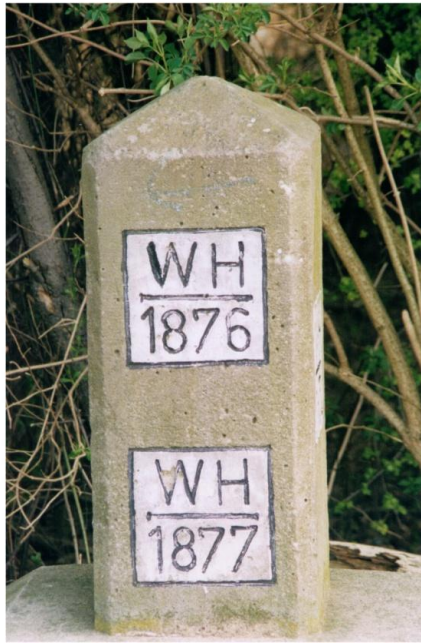
*Diese beiden Hochwassermarken stehen auf der Dammkrone in der Nähe der Mündung des Leimbachs in den Rhein.  
Bild 21 & 22*
